Innovationen für mehr Tierwohl

Mehr Tierwohl und weniger Emissionen standen beim Neubau des EIP-Projektbetriebes Stier in der Nähe von Schwäbisch Hall ganz oben auf der Wunschliste. Wie das gelungen ist, konnte bei einer virtuellen Stallbegehung beurteilt werden.

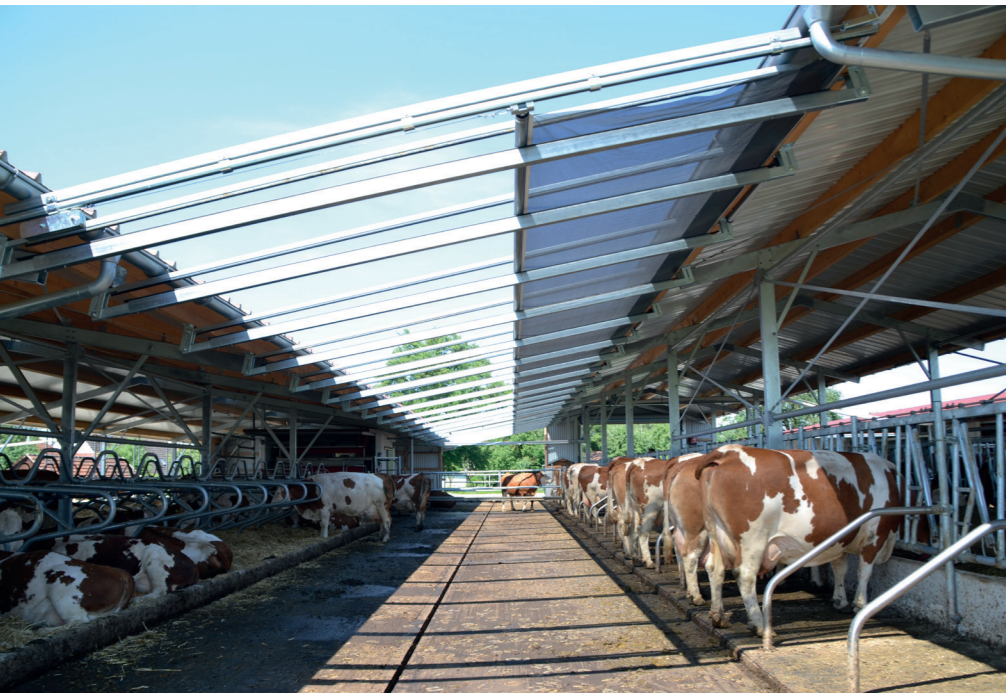
Erhöhter Fressplatz und integrierter Laufhof zwischen Liege- und Fresshalle mit Beschattungsmöglichkeit.
Fotos: Prof. Dr. Barbara Benz

Der nicht überdachte Fressgang zwischen Liegehalle und Futtertisch hat eine gesamte Breite von 6,40 m. Davon sind 4,8 m als planbefestigte Fläche ausgebildet, davon sind 4 m nicht überdacht. Mit den 4 m nicht überdacht Fläche erfüllt das Vorhaben die Förderbedingungen im AFP-Programm in Baden-Württemberg. Auf den restlichen 1,6 m stehen die Kühe auf einem um 20 cm erhöhten Fressplatz. Der erhöhte

Die um 10 cm erhöhten 1,6 m langen Fressplätze mit einem Gefälle von 3 % sind auf 1,7 m überdacht. Damit sind

die AFP-Bedingungen erfüllt. Mit dem 60 cm breiten Vordach der Liegehalle ergibt sich eine nicht überdachte Breite von 4,0 m. Damit erfüllt die Konstruktion die für Laufhöfe geforderten Mindestflächen je Tier, auch bei Umstellung auf ökologische Wirtschaftsweise. Die geforderten 4,5 m²/ Kuh, davon max. 2/3 überdacht, werden weit überschritten.

Die erhöhten Fressplätze können vollständig, der Laufhof teilweise, über eine Jalousie beschattet werden. Dadurch sinkt die Hitzebelastung der Kühe. Die Bildung von Schmierschichten auf den Laufgängen wird reduziert. In jeder der Liegehallen arbeitet ein automatisches Melksystem (AMS). »Wir haben versucht, den Auslauf in den

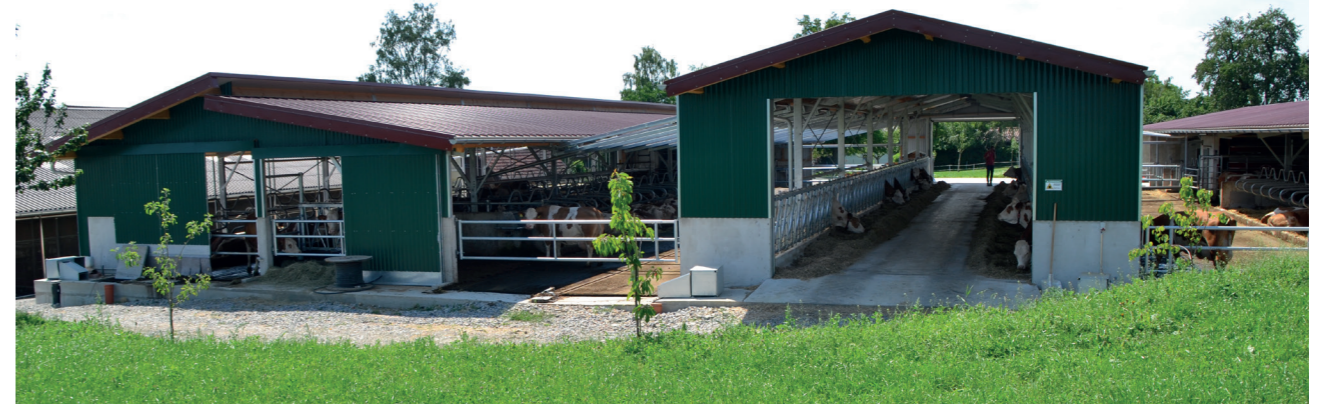
Der dreihäusige Offenstall mit integriertem Laufhof zwischen mittlerer Futterhalle und je einer dreireihigen Liegehalle mit automatischem Melksystem in Ost-West-Ausrichtung.

den Stallneubau waren die für die rahmigen Kühe der Hochleistungsherde nicht mehr ausreichenden Platzverhältnisse im alten Laufstall. Nach langer Planung entschied sich Daniel Stier für einen mehrhäusigen Stallneubau. Ausschlaggebend hierfür waren nicht der ca. 80 bis 100 000 EUR niedrigere Investitionsbedarf gegenüber einer einhäusigen Halle, sondern seine Beobachtungen im alten Stall. Die Liegeboxen in dem offenen Anbau waren stets zuerst belegt und die Futteraufnahme am Außenfutterschiff war höher als im alten Laufstall. Das mehrhäusige Konzept besteht aus drei offenen Gebäuden:

- Ein zentraler überdachter Futtertisch, mit 52 Fressplätzen auf jeder Seite. Der Futtertisch ist mit einem einfachen Blechdach eingedeckt.

- Zwei, an der Futtertischseite offene, dreireihige, gleich große Liegehallen für je 62 Kühe mit einer Länge von 40 m und einer Breite von ca. 12 m. Die Wandliegeboxen haben eine Länge von 2,9 m, der hintere Lauf-

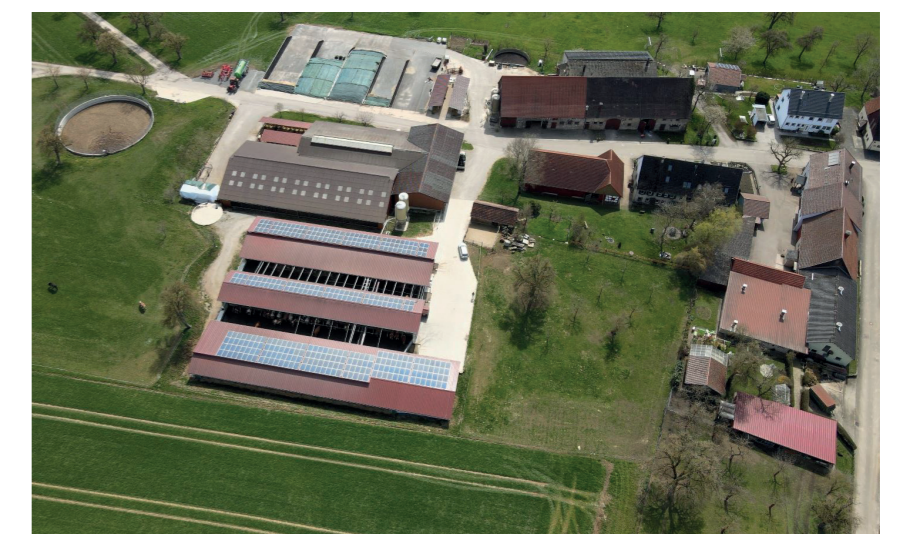
Die Stier GbR mit dem innovativen mehrhäusigen Milchviehstallneubau.

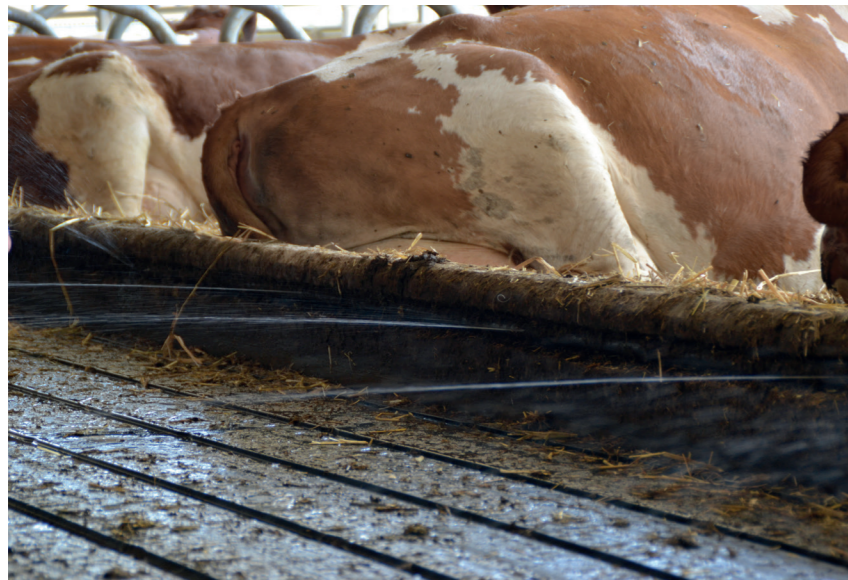
links: Der Rillenboden mit Korundeinlage. Aus dem Schlauch in der Kotkante spritzt Wasser zur Reinigung des Gummibelages und zur Verhinderung von Schmierschichten. rechts: Durch die 3 % Gefälle zur mittigen Rinne läuft der Harn ab.

Die Gänge in den Liegehallen zwischen Wand- und Doppelbox sind ebenfalls betonierte. Auf dem ebenen Beton liegt eine gerillte, verformbare Gummimatte mit nach zwei Seiten zu den Rillen abfallenden Oberflächen. Das Gefälle der ca. 20 cm breiten Lauffläche beträgt ca. 4 %, dadurch läuft der Harn schneller ab. Das NH₃-Emissionspotenzial sinkt durch die schnelle Harnableitung in die schmalen Rillen. Sie sind 14 mm tief und ca. 35 mm breit. In die Oberfläche des Gummibelages ist das Schleifmittel Korund eingebaut, das für Klauenabrieb und höhere Trittsicherheit sorgen soll. Die

Reinigung erfolgt mit einem fest eingebauten Kammschieber. Zur Beseitigung eventueller Schmierschichten wurde in die Kotkante der Liegeboxen eine gelochte Wasserleitung installiert, die ausreichend Wasser zu deren Beseitigung liefert. Wasser ist in der 160 m³ großen Zisterne ausreichend vorhanden. In der Praxis erweist sich die Bewässerungsleitung bisher nicht notwendig. Der Rillenboden ist immer sauber, Schmierschichten entstehen nicht.
